Nom et prénom : ... **M. CALVEZ Arnaud**  
 Adresse : ..... **4 LIEU DIT L'ESPERANCE**  
**22800 LE VIEUX BOURG**

Adresse : ..... **4 LIEU DIT L'ESPERANCE**  
 Commune : ..... **22800 LE VIEUX BOURG**  
 Périmètre de repérage: **MAISON +- 120m2 + garage**

| Date de diagnostics : | <b>08/01/2023</b> | Accompagnateur : | <b>M. CALVEZ Arnaud</b> | Opérateur : | <b>CAUBEL paul</b> |

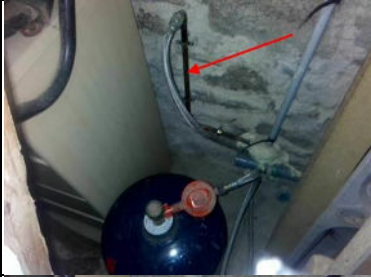
| Points de contrôle <sup>(3)</sup> (selon la norme) | Anomalies observées (A1 <sup>(4)</sup> , A2 <sup>(5)</sup> , DGI <sup>(6)</sup> , 32c <sup>(7)</sup> ) | Libellé des anomalies et recommandations | Photos |
|--|--|---|---|
| C.6 - 7d1<br>Lyres GPL | A2 | La lyre GPL n'est pas marquée du logo d'une marque reconnue.<br><br><b>Remarques :</b> La lyre GPL n'est pas autorisée à l'emploi<br><b>Risque(s) constaté(s) :</b> Fuite de gaz consécutive à l'emploi de lyres non appropriées ou détériorées | |

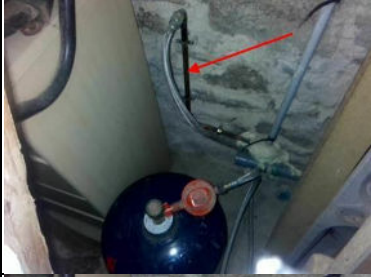
| Points de contrôle <sup>(3)</sup> (selon la norme) | Anomalies observées (A1 <sup>(4)</sup> , A2 <sup>(5)</sup> , DGI <sup>(6)</sup> , 32c <sup>(7)</sup> ) | Libellé des anomalies et recommandations | Photos |
|--|--|---|---|
| C.6 - 7d3<br>Lyres GPL | A1 | La longueur de la lyre GPL est supérieure à 0,70 mètre ou plusieurs lyres GPL sont raccordées bout à bout.<br><br><b>Remarques :</b> La longueur de la lyre GPL est supérieure à 0,70 m | |

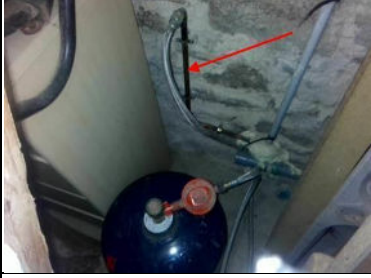
| Points de contrôle <sup>(3)</sup> (selon la norme) | Anomalies observées (A1 <sup>(4)</sup> , A2 <sup>(5)</sup> , DGI <sup>(6)</sup> , 32c <sup>(7)</sup> ) | Libellé des anomalies et recommandations | Photos |
|--|--|---|---|
| C.6 - 7d4<br>Lyres GPL | A1 | La date limite d'utilisation de la lyre GPL en caoutchouc armé n'est pas lisible ou est dépassée.<br><br><b>Remarques :</b> La date limite d'utilisation de la lyre GPL n'est pas lisible | |

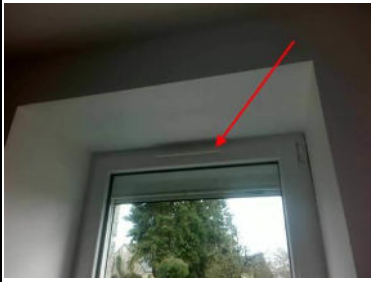
| Points de contrôle <sup>(3)</sup><br>(selon la norme) | Anomalies observées<br>(A1 <sup>(4)</sup> , A2 <sup>(5)</sup> ,<br>DGI <sup>(6)</sup> , 32c <sup>(7)</sup> ) | Libellé des anomalies et recommandations | Photos |
|---|--|--|---|
| C.14 - 19.2<br>Ventilation du local – Amenée d'air | A2 | La section de l'amenée d'air du local équipé ou prévu pour un appareil d'utilisation est manifestement insuffisante (section d'orifice ou nombre de modules). (Table de cuisson ARISTON ILLISIBLE)<br><br><b>Remarques :</b> (Cuisine)<br>Amenée d'air manifestement insuffisante, 1 seul module d'amenée d'air<br><b>Risque(s) constaté(s) :</b> Risque d'intoxication au monoxyde de carbone (CO) causée par une mauvaise combustion | |

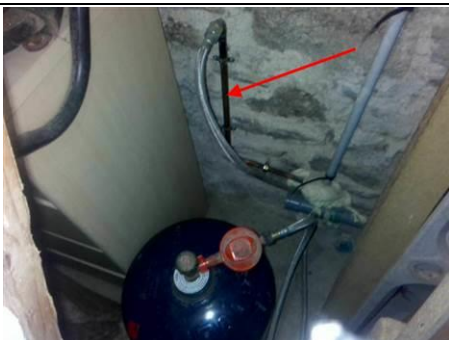
Photo n° PhGaz001  
7d1 : la lyre GPL n'est pas marquée du logo d'une marque reconnue. La lyre GPL n'est pas autorisée à l'emploi

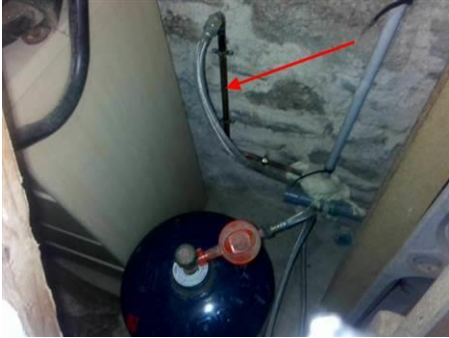
| | <p>Photo n° PhGaz002<br/>7d3 : la longueur de la lyre GPL est supérieure à 0,70 mètre ou plusieurs lyres GPL sont raccordées bout à bout. La longueur de la lyre GPL est supérieure à 0,70 m</p> |

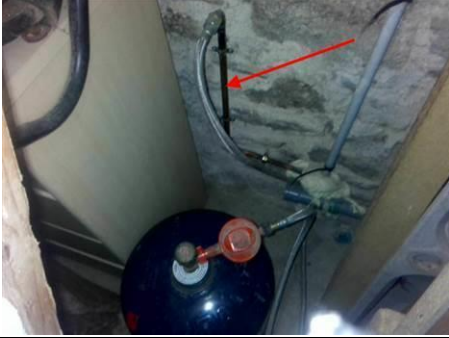
| | <p>Photo n° PhGaz003<br/>7d4 : la date limite d'utilisation de la lyre GPL en caoutchouc armé n'est pas lisible ou est dépassée. La date limite d'utilisation de la lyre GPL n'est pas lisible</p> |

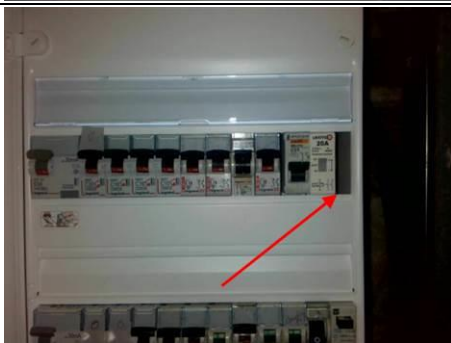
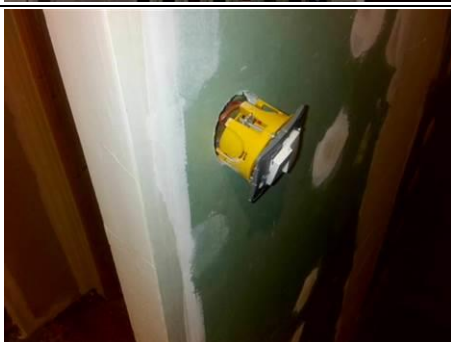
| | <p>Photo PhEle001<br/>Libellé de l'anomalie : B7.3 a L'Enveloppe d'au moins un matériel est manquante ou détériorée.<br/>Remarques : Présence de matériel électrique en place dont l'enveloppe présente des détériorations : caches manquants sur tableau/ interrupteur déboîté</p> |

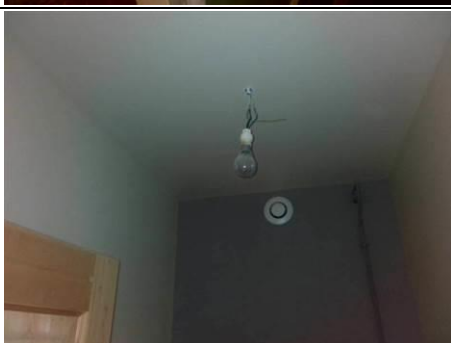
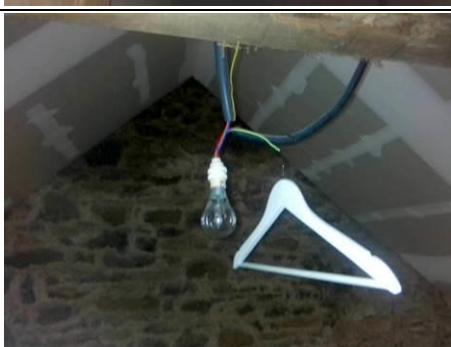
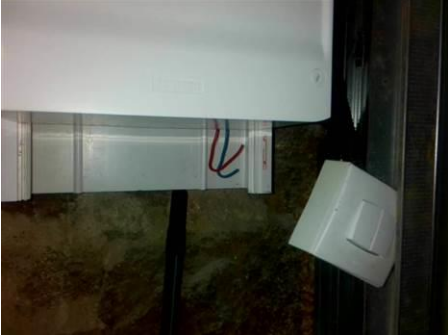
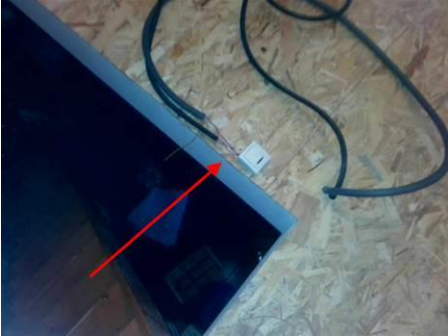
| | <p>Photo PhEle002<br/>Libellé de l'anomalie : B8.3 e Au moins un conducteur isolé n'est pas placé sur toute sa longueur dans un conduit, une goulotte ou une plinthe ou une huisserie, en matière isolante ou métallique, jusqu'à sa pénétration dans le matériel électrique qu'il alimente.<br/>Remarques : Présence de conducteurs électriques non protégés mécaniquement : Conducteurs appliques, plafonniers, tableau, interrupteur (et gaine en attente non alimenté)</p> |

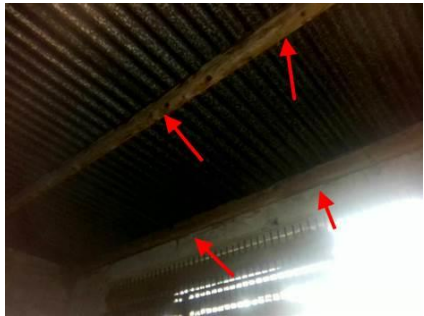
| | <p>Photo n° PhTer001<br/>Localisation : RdC 2 - Abris de Jardin<br/>Ouvrage : pannes bois<br/>Parasite : --- Insectes à larves xylophages ---, <i>Anobium punctatum</i> (Petites vrillettes)<br/>Indices : présence de trous de sortie</p> |

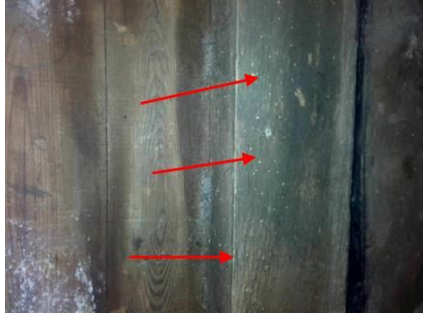
| | <p>Photo n° PhTer002<br/>Localisation : RdC 3 - Garage<br/>Ouvrage : porte bois<br/>Parasite : --- Insectes à larves xylophages ---, <i>Anobium punctatum</i> (Petites vrillettes), --- Champignons lignivores ---, Champignon de pourriture fibreuse (ou pourriture blanche)<br/>Indices : présence de trous de sortie, présence de pourriture fibreuse<br/>Informations complémentaires : Hygrométrie mesurée supérieure à 20%</p> |

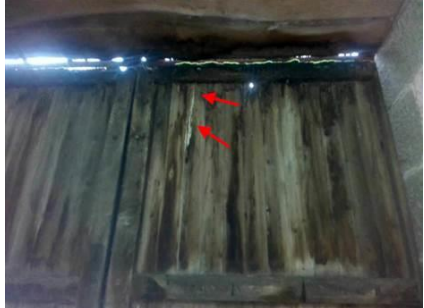
| | <p>Photo n° PhTer003<br/>Localisation : RdC 3 - Garage<br/>Ouvrage : porte bois<br/>Parasite : --- Insectes à larves xylophages ---, <i>Anobium punctatum</i> (Petites vrillettes), --- Champignons lignivores ---, Champignon de pourriture fibreuse (ou pourriture blanche)<br/>Indices : présence de trous de sortie, présence de pourriture fibreuse<br/>Informations complémentaires : Hygrométrie mesurée supérieure à 20%</p> |
